A.F. van den Hout

## Het belang van bewezen

# onbrandbaarheid

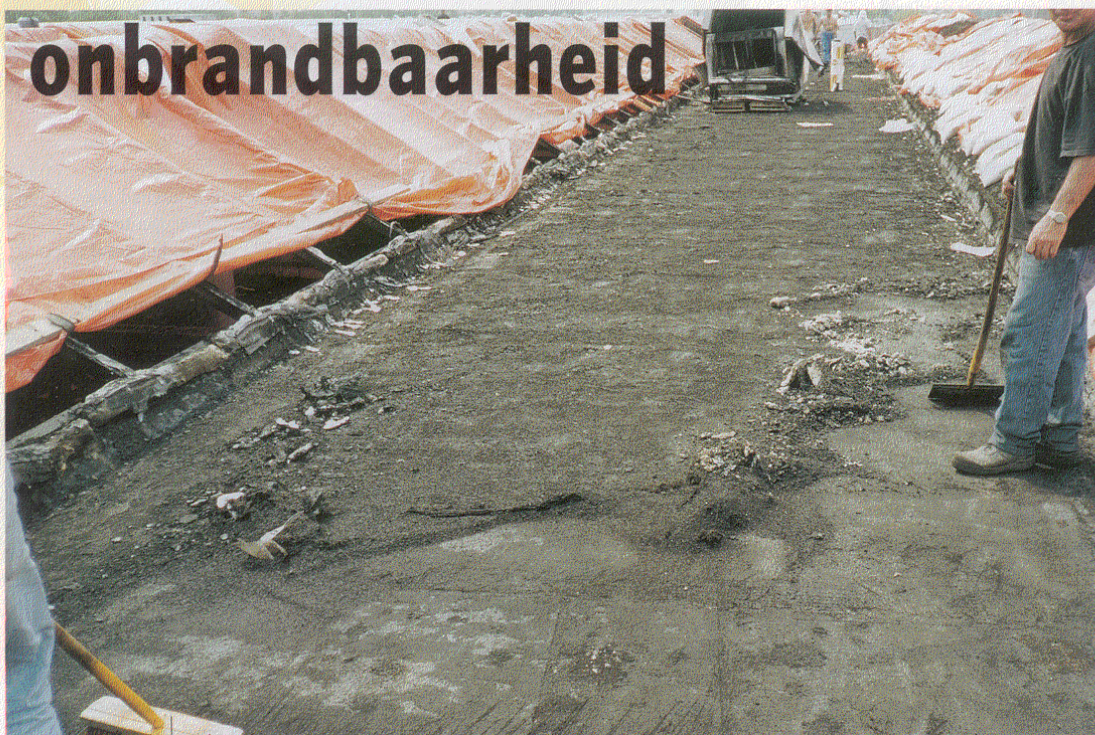
Het dak na de brand. De verkoolde bitumenresten worden opgeveegd.

1999 ontstond er brand, waardoor de bitumen dakbedekking vlam vatte en over een groot oppervlak afbrandde. Er brandde een veld van circa 1600 m<sup>2</sup> af. Door de gunstige wind bleef het daarbij. Opmerkelijk was dat de schade zich beperkte tot de bitumen dakbedekking en de lichtstraten. De isolerende mortellaag bleef intact, slechts de aan het oppervlak aanwezige EPS korrels smolten. De onderconstructie: het oude bitumendak en de betonnen dakplaatjes zijn hierdoor intact geble-

De herstelwerkzaamheden zijn door de intact gebleven isolatielaag relatief eenvoudig geweest. De verkoolede bitumenresten met de glasdraden zijn weggeveegd. Het oppervlak van de ondergrond was voldoende drukvast gebleken door de cementmatrix. Door op de gereinigde ondergrond een laag gebitumineerde polyester mat te gieten was de waterdichtheid weer snel hersteld. Toch roept het gebeurde nog wat vragen op:

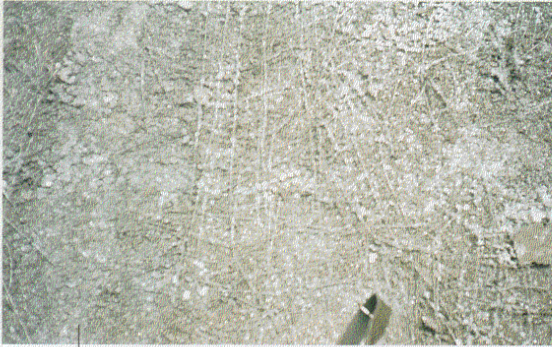
Slechts de glasdraden van de dragers resten.

ven. De hitte is dermate intens geweest dat de aluminium profielen van de lichtstraten smolten. Van de bitumen dakbedekking resten slechts de glasdraden van de drager.

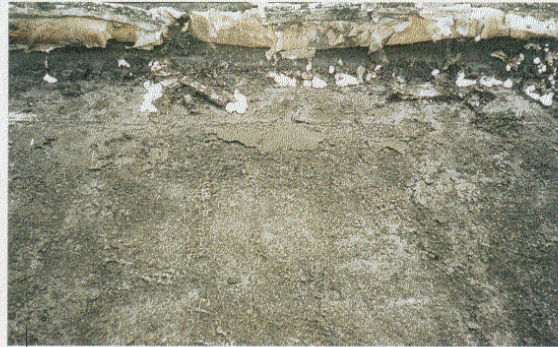
Bij de opstanden zijn de aluminium profielen gesmolten.

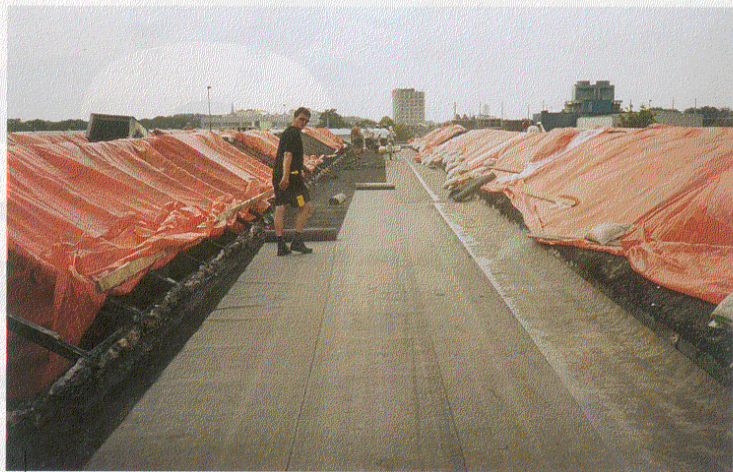
Het herstel was eenvoudig: een nieuwe bitumen onderlaag volledig gegoten op de intact gebleven isolatielaag.
